**Trabajo monográfico para optar al Título de Ingeniero
Geólogo.**

**“ANÁLISIS DE LA INESTABILIDAD DE LADERA EN LA CARRETERA NN-4
EN EL TRAMO SAN LUCAS-LAS SABANAS KM 233-235, DEPARTAMENTO DE
MADRIZ”.**

Febrero, 2019

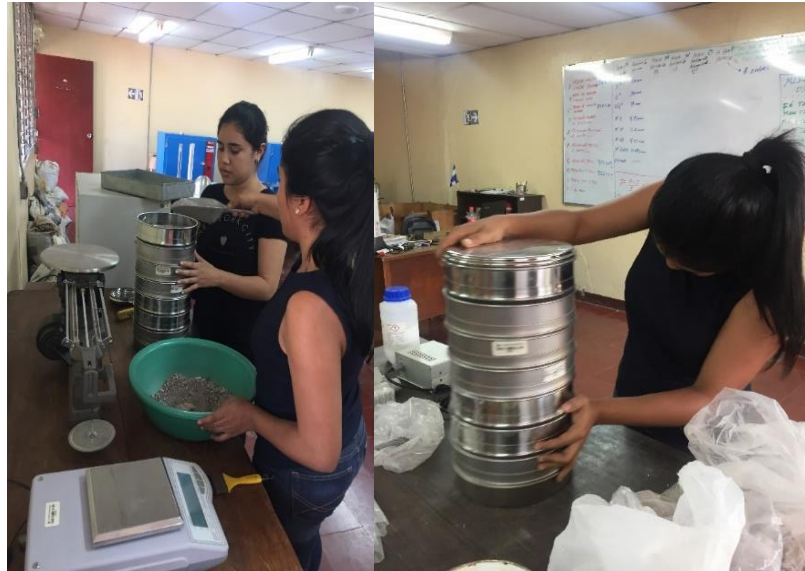
Foto 6. Proceso de cribado a través de las mallas de diferentes diámetros.

Cuando el material está seco se procede a pesarlo y obtener la masa de muestra lavada, una vez obtenido los parámetros se pasa el tamizado el cual se agita hasta lograr que el material atraviese todas las mallas, que van desde de la malla 3" hasta la número 200 (foto 6).

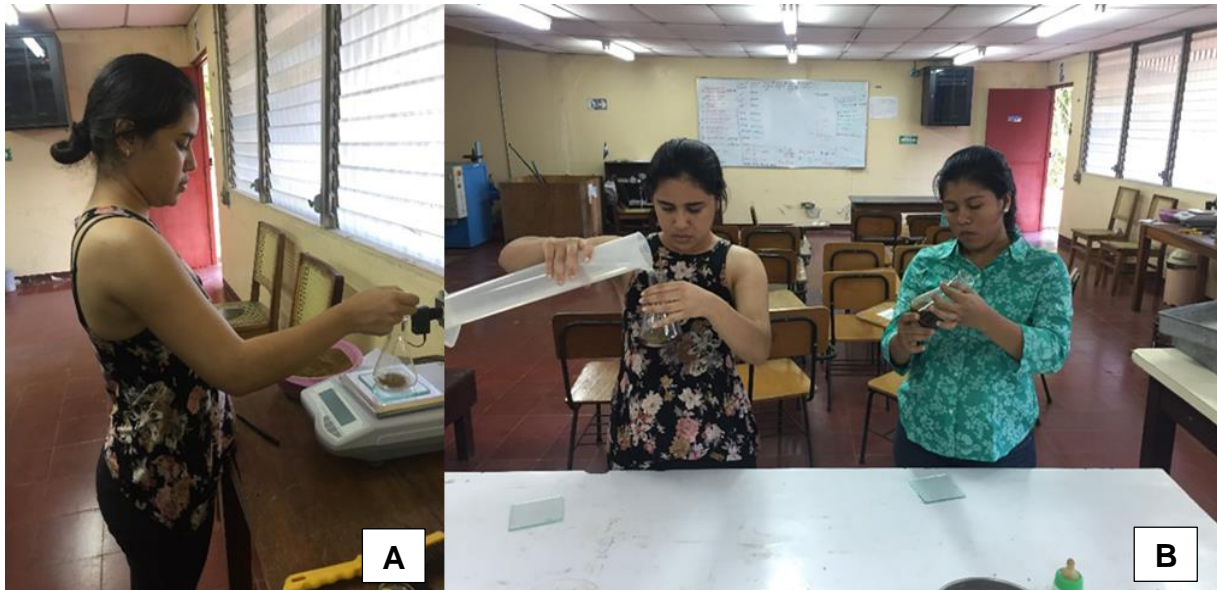
Foto 7. A) Toma de peso del matraz más la muestra B) Proceso de adición de agua al matraz para agitarlo.

El material se cribó por el tamiz n° 4, luego se procedió al secado del suelo, se pesó el picnómetro o matraz (en este caso se utilizó matraz a falta de picnómetro en el laboratorio), luego se colocó el material (45 ± 10) y se pesó despreciando el peso del matraz a esto se le agregó una considerada cantidad de agua y se empezó a agitar por 15 minutos con el objetivo de eliminar todos los vacíos en el material (Foto 7).

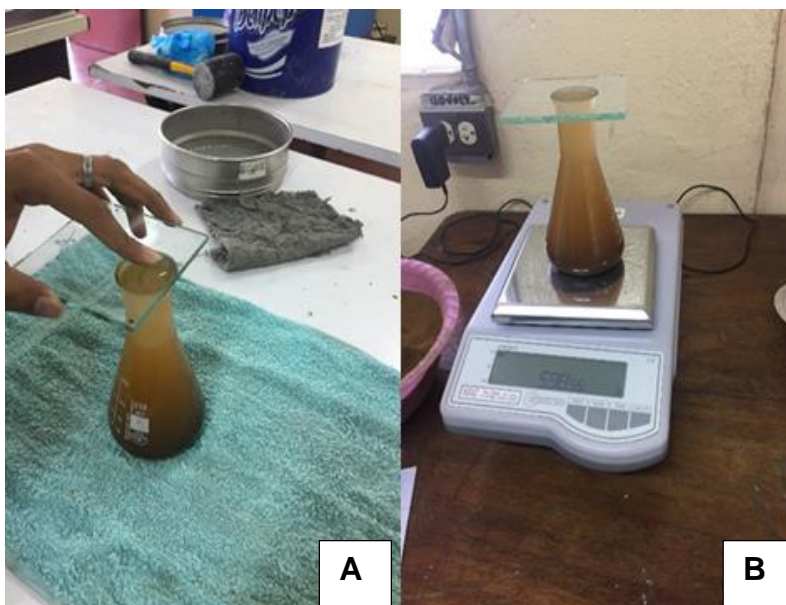
Foto 8. A) Enraze de matraz con placa de vidrio B) Toma de peso del matraz más muestra y agua.

El recipiente fue llenado de agua y se enrazo con una placa de vidrio para descartar burbujas de aire, luego este se pesó en la balanza, por último se llenó el matraz solamente con agua y se enrazo despreciando burbujas de aire para ser pesado, con estos datos se realizaron los cálculos correspondiente para obtener la gravedad específica con el mínimo error permisible (Foto 8).

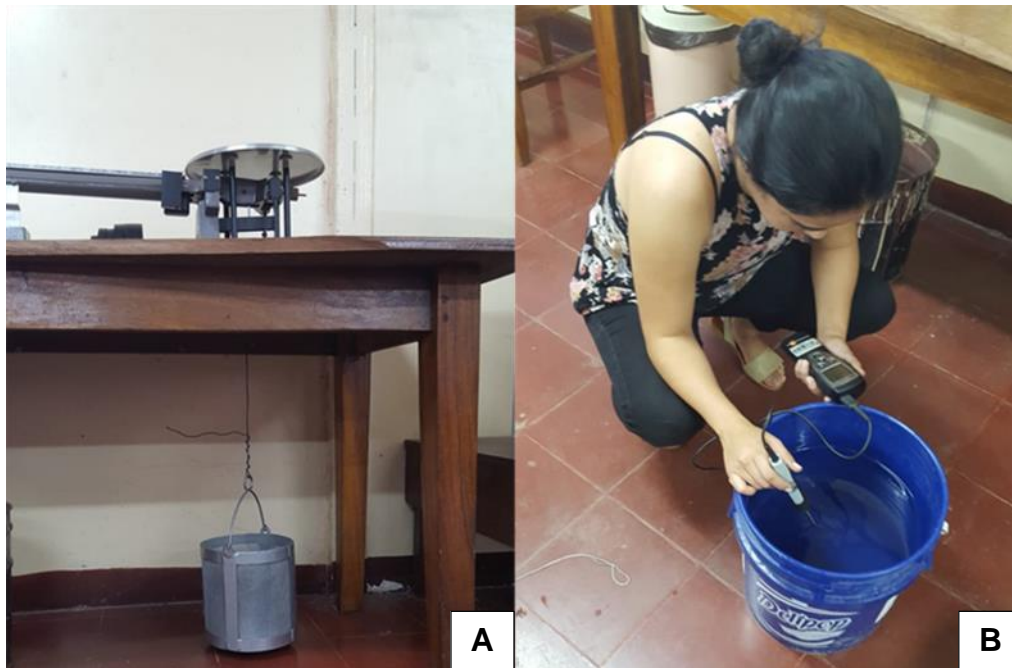
Foto 9. A) Peso del recipiente B) Medición de temperatura apta para realizar la prueba.

Seguidamente es pesada la cesta donde se introdujo la roca para sumergirla en agua, cuando la muestra se coloca dentro del agua está ya debe estar en la temperatura requerida de 23° en este caso se utilizó hielo para obtener esa temperatura.

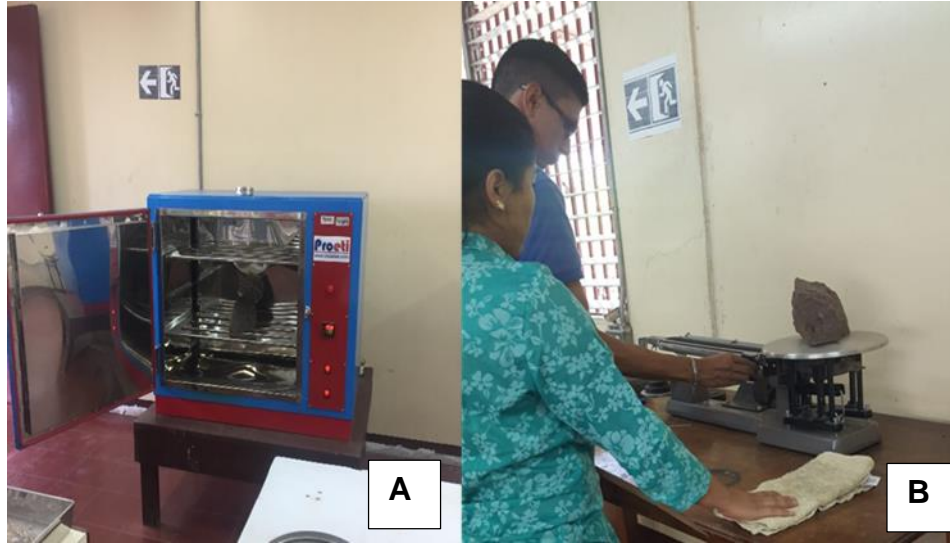
Foto 10. A) Colocación de la muestra al horno B) Medición de peso de la muestra seca.

De último paso la muestra se introdujo al horno por 24 horas y luego fue pesado obteniendo la masa seca, cuando se obtuvieron todos los datos se procedió hacer los cálculos para obtener la gravedad específica del grueso y su porcentaje de absorción (Foto 10).

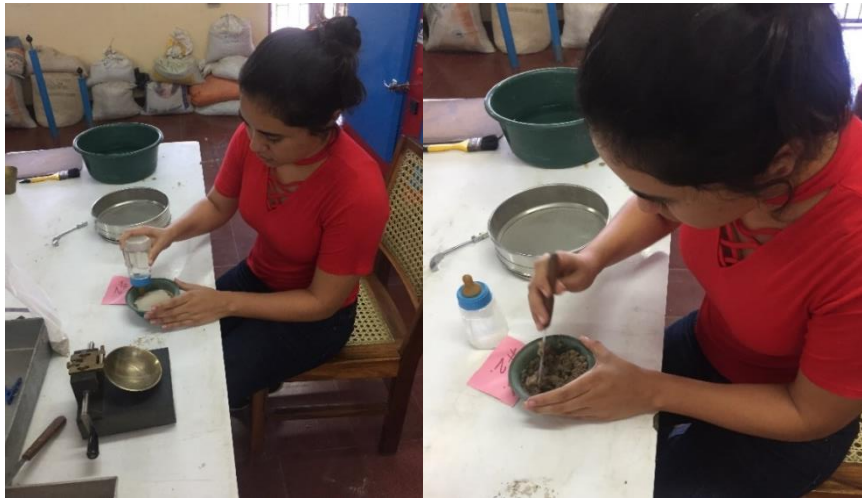
Foto 11. Se ilustra el proceso previo a la homogenización del material agregando agua y luego mezclando todo.

Se tomó una porción de aproximadamente 100 g del material que paso por el tamiz n° 40 y se colocó en un recipiente mezclador (pana plástica) se agregó un contenido de humedad arbitrario para poder mezclar y homogenizar el material (Foto 11).

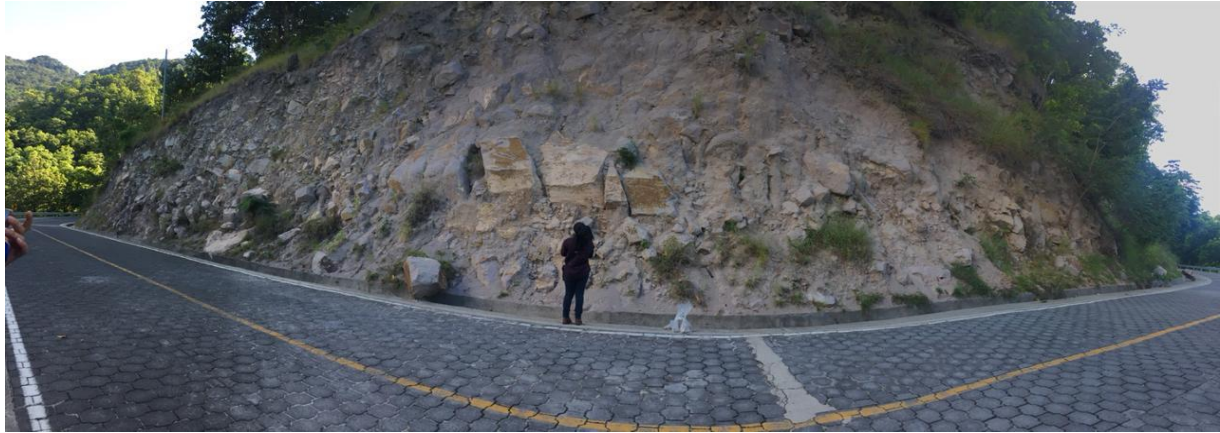
Foto 14. Talud presente en el área de estudio con presencia de rocas volcánicas identificadas como ignimbritas.

Las rocas que afloran en el área pertenecen al grupo Coyoil inferior, dentro de la Formación Ignimbritica Dacíticas (Tmcd), (Foto 14). La ignimbrita dacíticas identificada en la ladera es de color gris a blanquecino, está compuesta por minerales de cuarzo (Foto 15), feldespato, biotita, así como clastos de pómez y líticos de color gris oscuro (probablemente de composición andesítica).

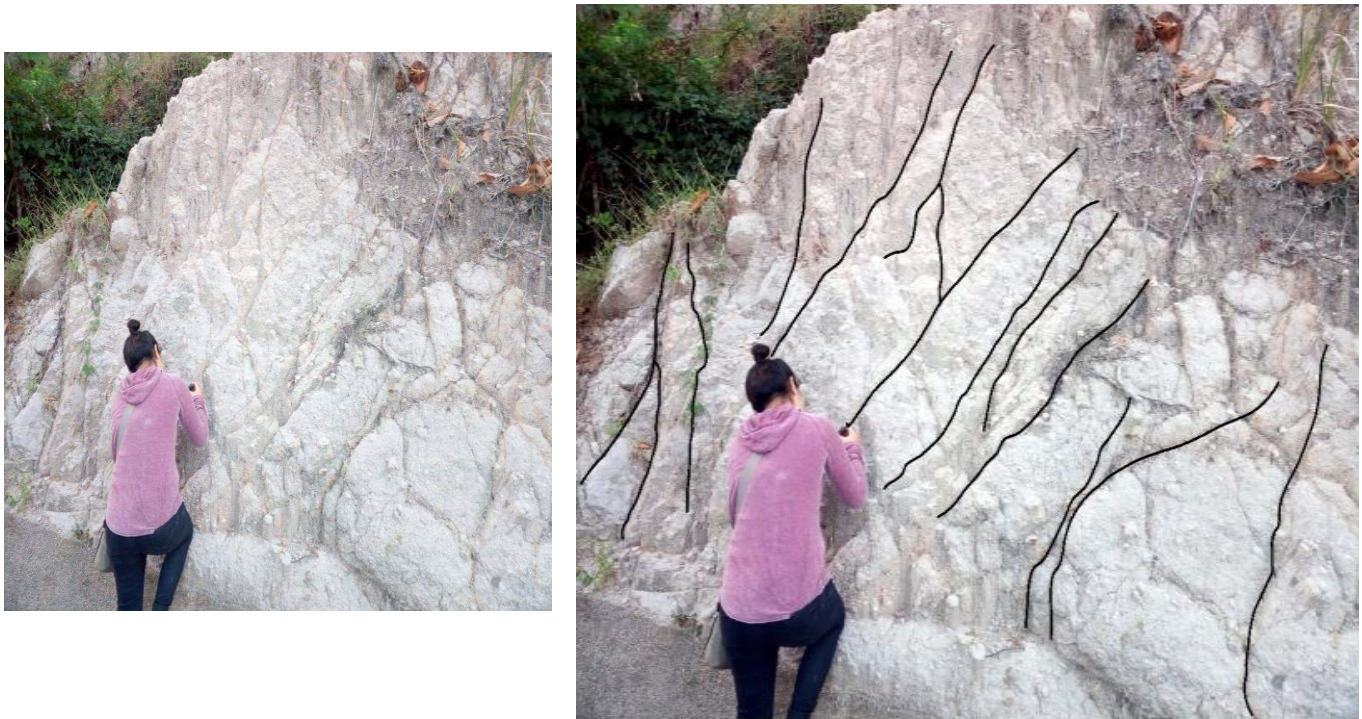
Las ignimbritas presentan un sistema de estructuras complejas asociadas a un sistema de falla lístrica horizontal, la que presenta una zona de deformación por cizalla con sistema de fracturas paralelas con una dirección preferencial NE (Foto 16), (Figura 19) y fracturas conjugadas, también se observaron algunos indicadores cinemáticos como sigmoides semi horizontales predispuestos en dirección a la falla listrica (Foto 17).

Foto 16. Esquema de las fracturas que presenta una distribución paralela corte de ignimbrita con mayor solidificación.

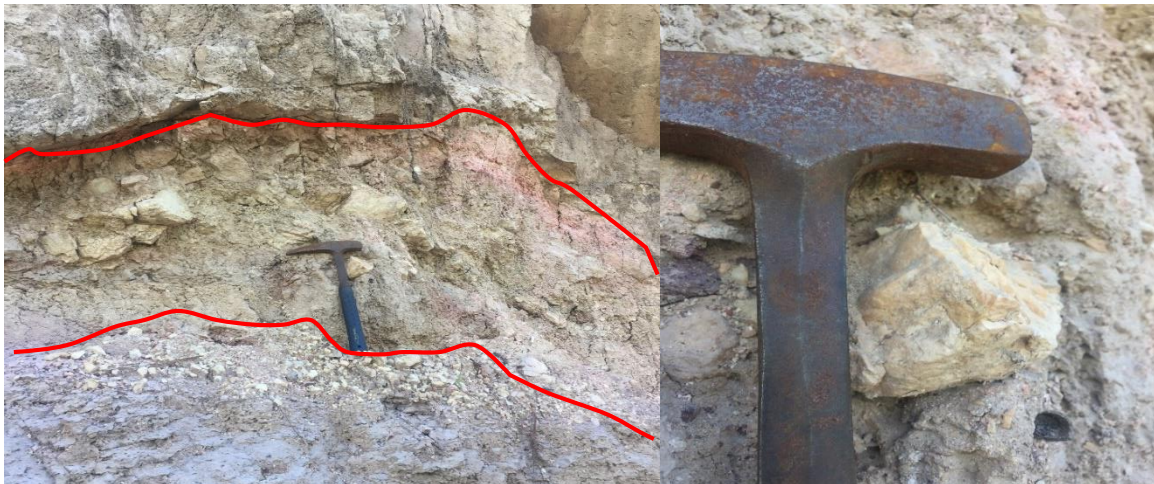
Dentro de la zona de deformación se identificó una fractura que se ha ido relleno de cuarzo (SiO_2), típico de una mineralización secundaria o diagénética (Foto 18), esta presenta una dirección N 68° E.

Foto 18. Veta de cuarzo de un corte de la ladera.

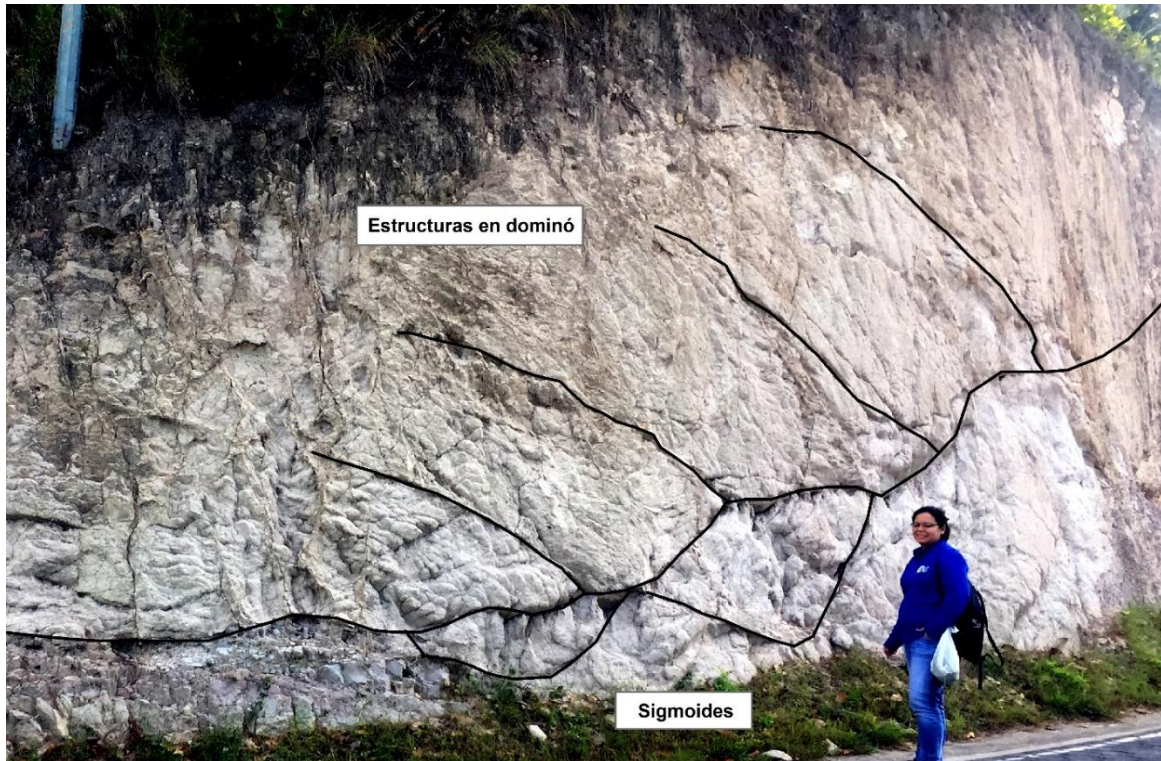
De igual manera a lo largo de la ladera se continuo identificando otros indicadores de deformación como estructuras en domino las cuales se encuentran rotando en sentido contrario a la manecillas del reloj todo el bloque (Foto 19).

Foto 19. Estructuras en domino rotando el bloque con una caída hacia el SW y sigmoides horizontales.

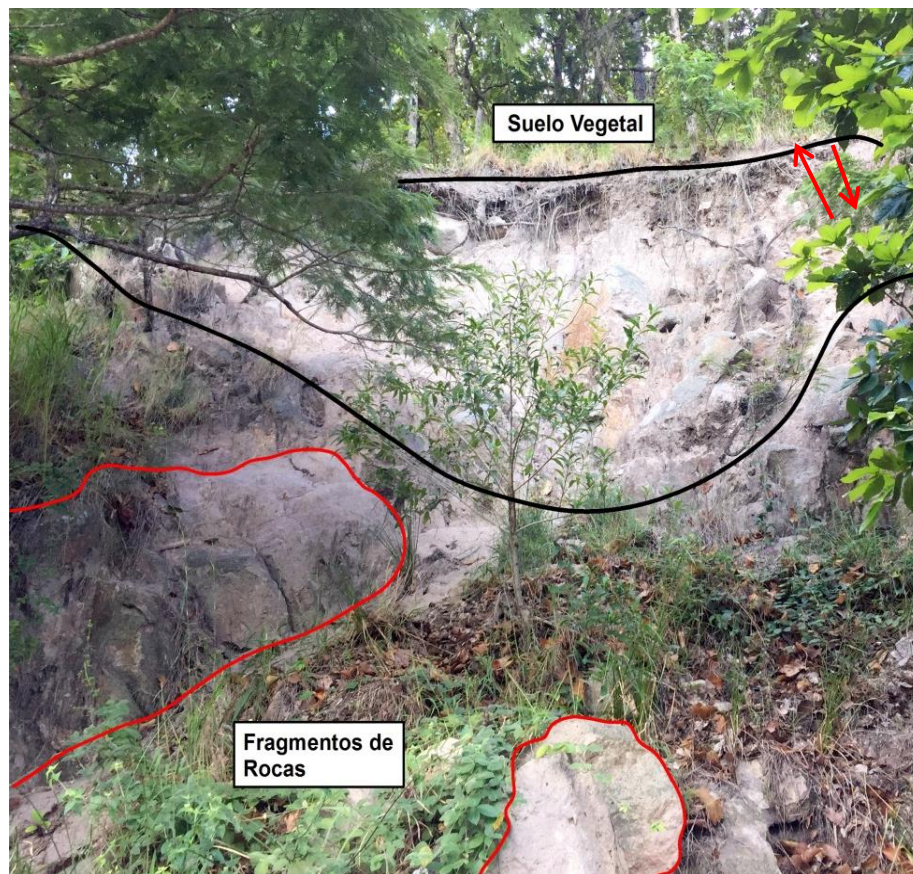
Foto 23. Se ilustra en el perfil el movimiento en masa que ocurre en parte del talud. La orientación de los árboles indicadas por flechas rojas (lado derecho) en la cabecera nos representa una característica del deslizamiento, también presenta la caída de material rocoso en la parte inferior con coordenadas 541217 – 1478819.

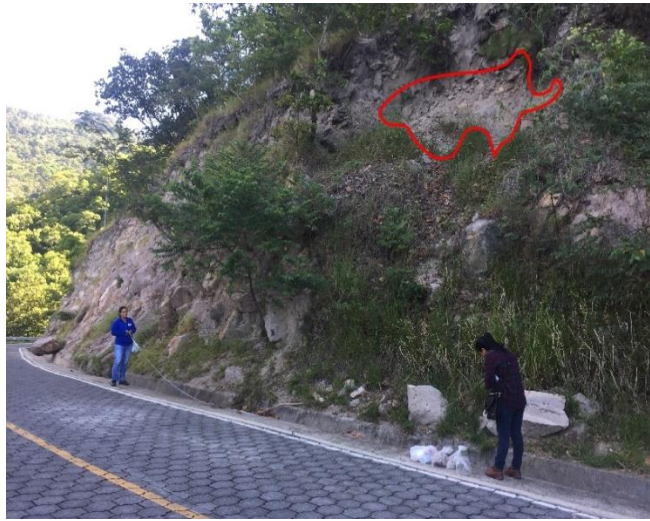
Se observó un deslizamiento superficial a sub-superficial de poca profundidad, el cual se produce por el desprendimiento de material no consolidado compuesto por suelo meteorizado y fragmentos de rocas altamente fracturados (Foto 24) esto juega un papel importante en cuanto a los factores detonantes del movimiento, en este caso tenemos la pendiente así como clima-precipitación asociados al movimiento.

Foto 24. Se observa el deslizamiento superficial en la parte superior de la foto,, los fragmentos rocosos y la superficie de deslizamiento del material no consolidado en la parte inferior a detalle de la foto,, estos movimientos se generan en gran cantidad en la época de mayor lluvia. Coordenadas 541255 – 1478803.
